海能離岸風力發電計畫
111 年度環境保護監督委員會

會議記錄

海能離岸式風力發電計畫 111 年度環境保護監督委員會 會議紀錄

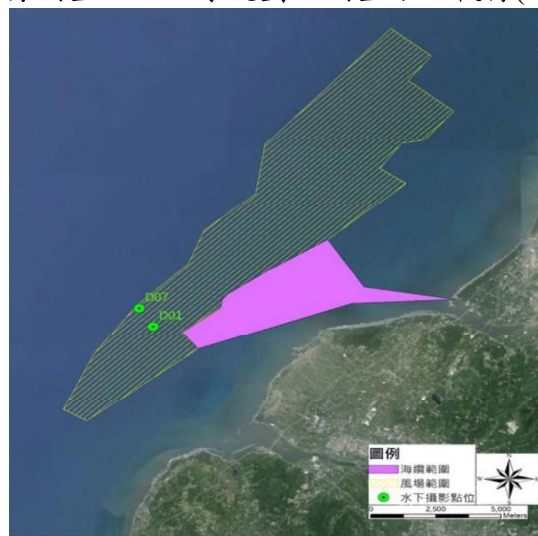
圖 5 海域水下攝影調查點位圖

(三)本計畫水下攝影是為了解水下基礎設置對海域生態的影響，故選擇 D01 及 D07 兩組風機規劃於施工前、施工階段、營運階段進行水下攝影調查，詳表 5 及圖 5 所示。本計畫水下攝影調查結果主要發現成魚及底棲生物。浮游性生物、魚卵及仔稚魚因其生物體形大小，較難以水下攝影機進行調查，故以原規劃之調查方法執行(詳表 3)。

1. 簡報第 62 頁中敘述，「營運階段執行每季 1 次之水下攝影調查」，該調查是風場內全數風機皆進行調查，或是選擇數座風機之隨機調查？另若發現基樁有被網具纏繞，該如何處置？	<p>敬謝委員指教。</p> <p>(一)本計畫水下攝影是為了解水下基礎設置對海域生態的影響及觀察聚魚成效，故選擇 D01 及 D07 兩組風機規劃於施工前、施工階段、營運階段進行水下攝影調查，詳表 5 及圖 5 所示。為比較不同階段的海域生態變化趨勢，因此本計畫選擇施工前與施工階段相同的調查位置進行。</p> <p>(二)於漁業補償的合約中提及，在營運期間將委由漁會來辦理基礎覆網清除的工作。由於海能風場的水深較深，未來需符合安全法規並於安全無虞下進行覆網清除相關作業。</p>
---	---

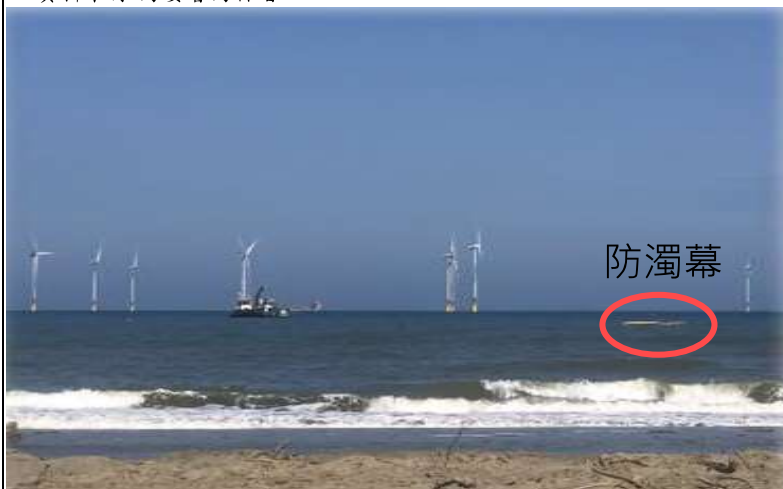
圖 6 防濁幕

1. 海纜佈放會造成底質擾動，雖有設置防濁幕進行減輕，是否有相應監測濁度數據確認措施之成效。	<p>敬謝委員指教。</p> <p>(一)海域水質減輕對策：本計畫為減輕海域施工期間對海域水質及潮間帶生態之影響，本計畫海底電纜鋪設施工期間，於潮間帶施工時為降低減少懸浮影響，並降低海域生物或魚群進入工區範圍之可能性，潮間帶施工範圍邊界設置污染防止膜或防濁布(或稱防濁幕、防污屏等)(如圖 6 所示)，將揚起之懸浮物質圍束於施工範圍以避免擴散。</p> <p>(二)防濁幕成效：本計畫施工期間於風場範圍及海纜周邊海域皆持續執行每季 1 次的海域水質監測，迄今皆符合乙類海域水質品質標準。本計畫海域水質監測項目是依據「開發行為環境影響評估作業準則」附表七所定內容執行，針對濁度可以透明度及懸浮固體監測來掌握水質變化。歷次透明度及懸浮固體變化圖詳圖 7 及圖 8。除本計畫監測結果亦針對海纜佈放期間蒐集鄰近區域既有公開海域水質測站資料進行比對(中港溪口一、二)詳如表 7~表 8、測站相對位置詳如圖 9 所示。除 109 年第一季中港溪口二數值偏高外，其餘懸浮固體(SS)皆在 10 mg/L 以下。且其數值偏高之監測時間與本計畫海纜佈放時間並無重疊，推測與海纜工程無關。基於以上監測數據，顯示防濁幕應可有效將海纜鋪設造成的底質擾動圍束於限制範圍內，以避免揚起的懸浮物質擴散。</p> <p style="text-align: right;">表 7 纜施工工期表</p>
--	---

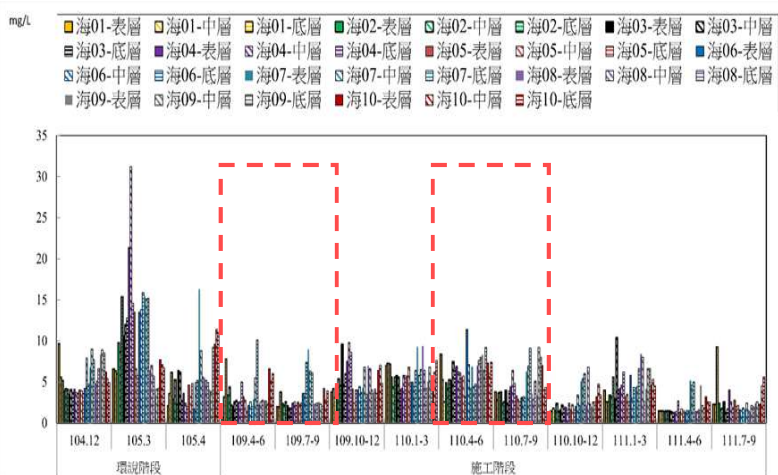
圖 8 海域水質歷次懸浮固體變化圖
