海能離岸式風力發電計畫  
環境影響說明書  
113 年度環境保護監督小組

會議記錄

中華民國 113 年 12 月 27 日

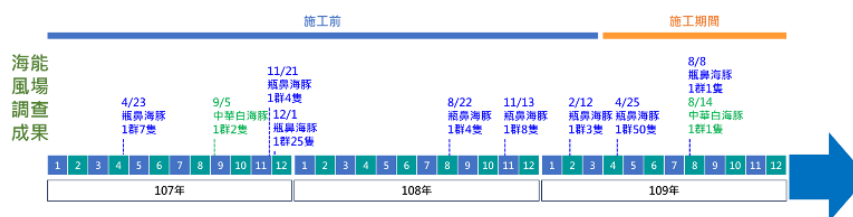
圖 1.2.3-1 107 至 109 年度鯨豚目視調查結果圖

統整海能風場 107 年至 113 年之施工前到營運期間鯨豚目視調查結果(圖 1.2.3-1~2、表 1.2.3-1)，風場內鯨豚目視調查主要發現鯨豚為瓶鼻海豚，中華白海豚皆於風場範圍外目擊。

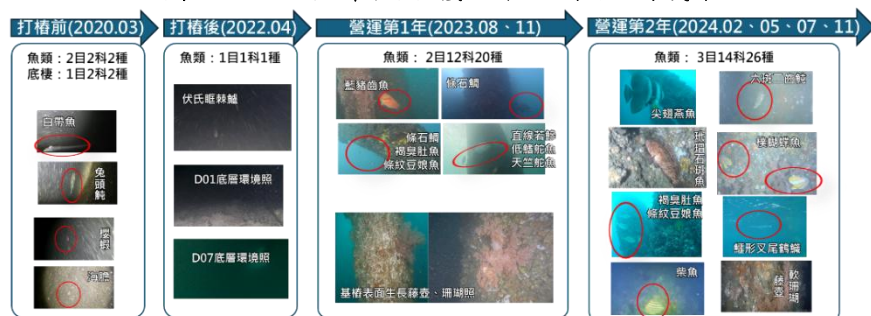
圖 1.2.5-3 歷年水下攝影調查結果

彙整歷次水下攝影調查結果(圖 1.2.5-3)，打樁前共發現魚類 2 目 2 科 2 種，底棲生物 1 目 2 科 2 種，打樁後：共發現魚類 1 目 1 科 1 種，未發現底棲生物，營運期間共發現魚類 3 目 14 科 26 種，底棲生物 2 目 2 科 2 種。綜合比較歷次水下攝影記錄顯示，風機基樁附近於營運期間後有觀察到物種種類升高情形，顯示風機基樁初具聚魚效應，本計畫未來將持續進行長期觀測，了解風場內魚類活動。

| 會議提問 | 答覆說明 |
|---|---|
| <p>(五) 營運後風機基樁周圍物種種類升高，顯示風機基樁初步產生聚魚效應，值得肯定；建議加強水下機基礎拋石保護工聚魚效應的調查評分析。</p> | <p>遵照辦理。本計畫水下攝影調查使用重量較輕之觀察級水下無人載具（remotely operated underwater vehicles，ROV），分別於中層及底層 2 種水層深度停留並持續攝影 15 分鐘，觀察記錄底質情形、魚類物種及數量，然因調查時海象不穩，海流稍強，且需與風機基樁保持安全距離，故僅可操作 ROV 於中、表層攝影，敬請委員諒察。</p> <p>本計畫打樁前到營運期間共累積 7 次水下攝影調查(圖 1.5-1)，打樁前共發現魚類 2 目 2 科 2 種，底棲生物 1 目 2 科 2 種，打樁後：共發現魚類 1 目 1 科 1 種，未發現底棲生物，營運期間共發現魚類 3 目 14 科 26 種，底棲生物 2 目 2 科 2 種。綜合比較歷次水下攝影記錄顯示，風機基樁附近於營運期間後有觀察到物種種類升</p> |

| 會議提問 | 答覆說明 |
|---|---|
| | <p>高情形，顯示風機基樁初具聚魚效應，本計畫未來將持續進行長期觀測，了解風場內魚類活動。</p> <p>本計畫後續持續進行水下攝影監測，並委託邵廣昭教授進行海能風場聚魚效應綜合評估，以了解風場建置前後對魚類生態的影響。</p> |

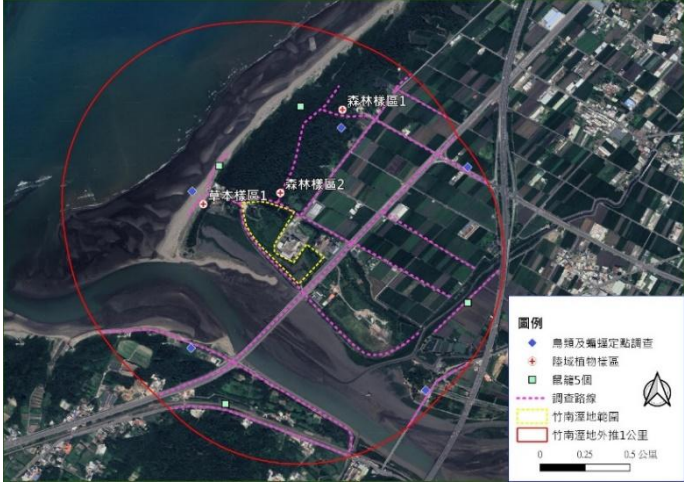
| 會議提問 | 答覆說明 |
|---|---|
| <p>(三) 生態監測請加強衝擊區與對照區之比較分析。</p> | <p>遵照辦理。本計畫營運期間陸域生態衝擊區為竹南人工暫定重要濕地，對照區為外擴周邊 1 km 範圍，詳 1.3-1 所示。</p> <p>營運階段監測結果顯示，觀測物種大多發現於對照區；其中衝擊區發現 2 種保育類鳥類(領角鴉(II) 及紅尾伯勞(III))，對照區發現 6 種保育類鳥類(黑翅鳶(II)、松雀鷹(II)、小燕鷗(II)、臺灣畫眉(II)、魚鷹(II)及彩鵲(II))，詳圖 1.3-2 所示。</p> <p>圖 1.3-1 陸域生態調查範圍示意圖</p> |

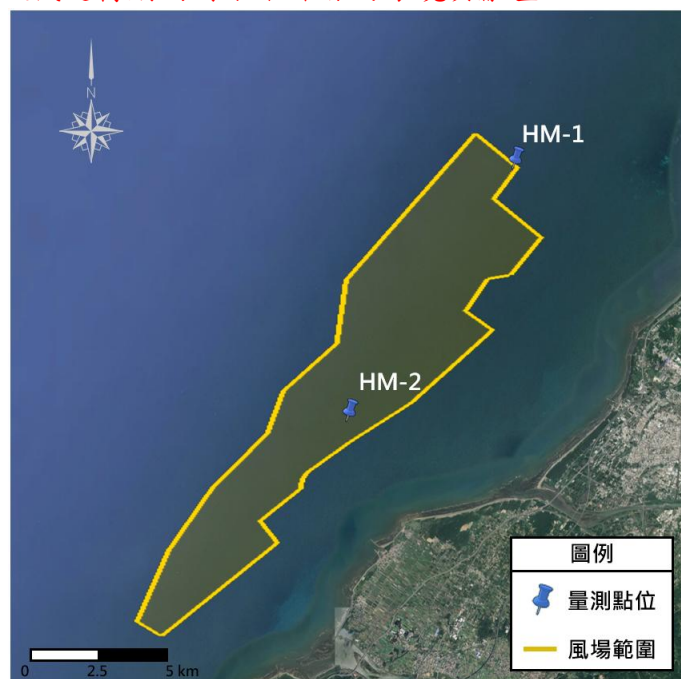
| 會議提問 | 答覆說明 |
|---|---|
| <p>(一) 建議將風機轉速和風速與水下噪音做相關性的分析。文獻中有看到風場營運後水下噪音升高 10 dB 左右，是蠻高的數字。不確定海能風場會不會這麼高，建議選 1 個點，距離風機 100 公尺內做長期監測。監測過程中也要注意背景噪音的干擾，同時要確認風場營運後長期的水下噪音是否符合海保署公布的水下噪音指引規範限值，於明年報告中呈現。</p> | <p>遵照辦理。本計畫營運期間已規劃風場周界 2 站執行水下噪音監測，監測位置詳圖 2.1-1 所示，後續將持續執行水下噪音監測，建立營運期間長期觀測資料，了解運轉噪音對海域環境影響。</p> <p>海洋委員會海洋保育署公布「水下噪音指引」現階段並未規劃運轉噪音建議限值，僅規範打樁噪音之水下未加權聲曝級(SEL)95%不得逾 160 dB，打樁峰值聲壓級不得逾 190 dB；本計畫打樁期間(SEL)95% 監測數據為 151.3~159.7 dB，最大音壓位準為 172.9~186.1 dB，均低於「水下噪音指引」建議限值。</p> <p>本計畫後續將規劃進行風機轉速、風速與水下噪音相關性分析，以了解風機運轉期間對水下噪音的環境貢獻量。</p> |

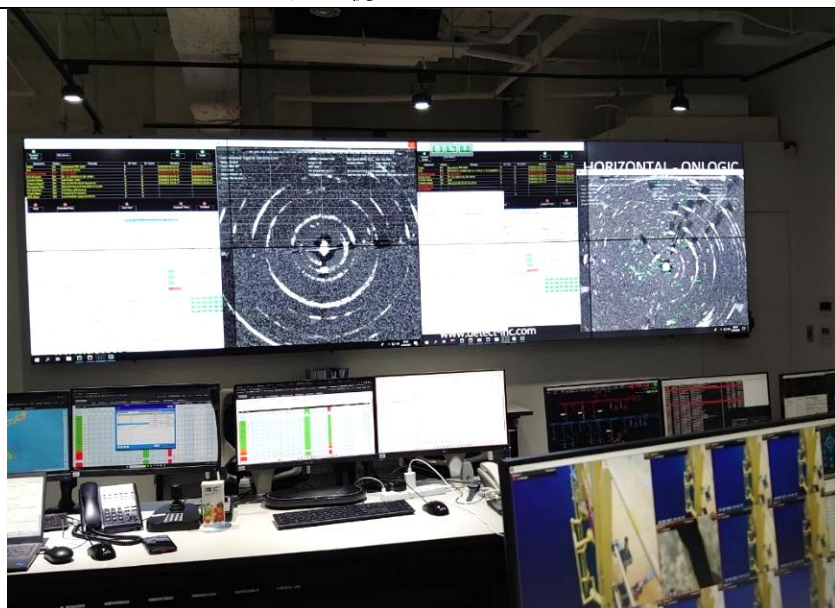
雷達

| 會議提問 | 答覆說明 |
|---|---|
| (二) 鳥類垂直及水平雷達與攝影機,是否已順利裝設並正常運作,請補充說明。 | <p>遵照辦理。本計畫風場已架設 DeTect 公司研發之 Merlin 鳥類長期觀測系統,包括 1 座高效能雷達(垂直及水平)設備,並擇定 4 座風機設置監視設備、熱影像和音波麥克風,以及設置於自設升壓站內之伺服器,以接收全年度 24 小時鳥類長期觀測資料,鳥類長期觀測設置位置詳圖 3.2-1,設置照片詳圖 3.2-2 所示,各項設備目前運作正常,操作照片詳圖 3.2-3~4 所示。</p> <div data-bbox="587 864 1422 1247"> </div> <p style="text-align: center;"><b>圖 3.2-1 鳥類長期觀測系統設置位置圖</b></p> <div data-bbox="587 1305 1414 1671"> </div> <p style="text-align: center;"><b>圖 3.2-2 鳥類長期觀測系統設置照片</b></p> |
